# 「旧吹屋小学校校舎」平成～令和の大修理！

— 令和4年4月一般公開への道のり ③ —

## 材料を補修・加工しながら校舎再構築へ

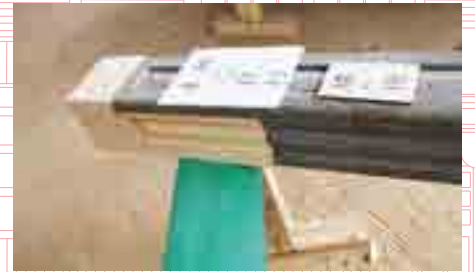
傷んだ柱の補修

解体しながら木材や瓦などを調査すると、そのまま使用できるものや、傷んだり壊れたりしたものが出ます。文化財の歴史的価値をできる限り保存するために、補修で済みそうな木材は、元の材を残し、傷んだ部分だけを取り除いて新材で補いました。取り替えや新しく補った材には修理年号の烙印を押して、将来区別できるようにもしました。一方、どうしても取り替えなければならないものは同様の素材で復元します。石材は同等の石を用意し、瓦は典型的な瓦をもとに新たに制作しました。

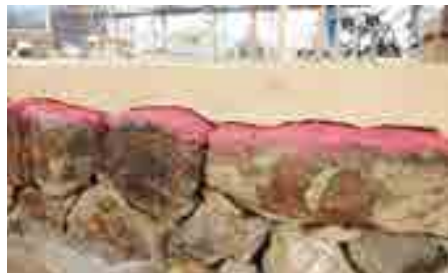
光付け作業

また、割石積布基礎の上に置く木製の土台を、石の凹凸に合わせて加工する「光付け」も行いましたが、これはかなり手間がかかりました。こうして、ようやく建物の再構築の準備が整いました。

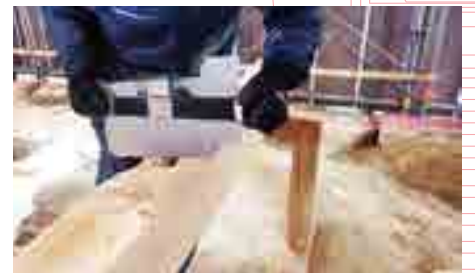
かたと型取りによる土台調整
